IL CASTELLO DI TREMONTE A SANTA MARIA HOE' (LC)

Rilievo aerofotogrammetrico e prospezioni sul campo

Stefano Pruneri, Marco Tremari

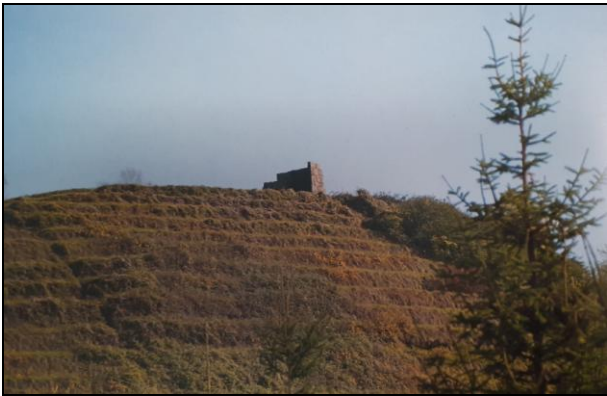
Fig. 7 - La chiesetta di Hoè superiore, di origine medievale, era anch'essa dedicata a Santa Veronica; da SSO (foto S. Prunerì).

castello, appartenuto alla medesima famiglia nobile, che sorgeva in corrispondenza dell'attuale nucleo abitato di Hoè Superiore (fig. 2), e del quale oggi si conserva solo una piccola chiesa, anch'essa dedicata a Santa Veronica e citata a sua volta nel *Liber* di Goffredo da Bussero (figg. 6-7)³.

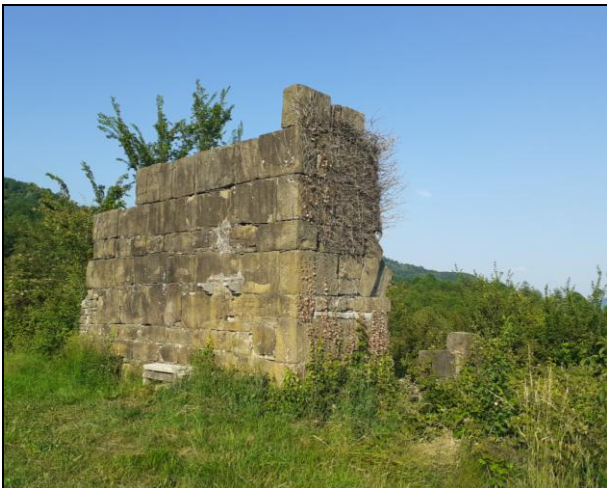
Fig. 9 - I resti dei perimetrali NO e SO della torre di Tremonte, da O (foto S. Prunerì).

Sebbene nella mappa del Catasto Lombardo Veneto, risalente alla metà dell'800, la torre avesse ancora una planimetria riconoscibile, attualmente dell'edificio si conservano soltanto tratti del perimetrale NO (lunghezza: 5.60 m; larghezza: 1.47 m; altezza: 2.74 m) e di quello SO (lunghezza: 4.86 m; larghezza: 0.80 m; altezza: 3.06 m), entrambi caratterizzati da un paramento esterno in blocchi di pietra calcarea locale finemente squadrate e legati da malta tenace (figg. 9,12-13). In entrambi i perimetrali le porzioni in alzato dell'*emplekton* - costituito da pietre e malta abbondante - e del paramento interno risultano

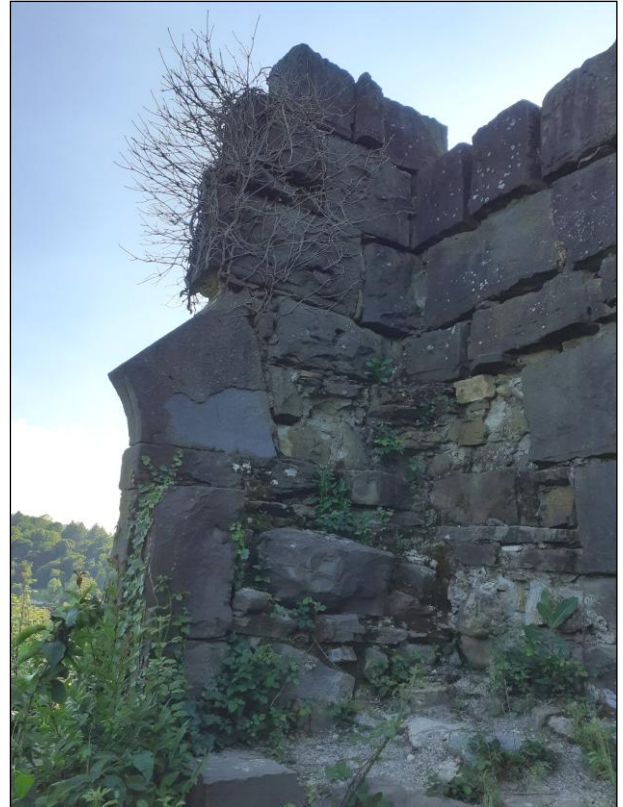
Fig. 10 - Vista del lato interno del perimetrale SO, in corrispondenza del quale si conserva, sormontato dall'imposta di un arco, lo stipite NO dell'apertura di accesso; da NE (foto M. Tremari).

In corrispondenza della porzione superstite del perimetrale SO sono ancora visibili i resti di un'apertura di ingresso, formati rispettivamente dalla soglia in lastre lapidee, dallo stipite NO - sormontato dall'imposta di un arco - e dalla parte inferiore dello stipite SE (largh: 0,80 m ca.; h dalla soglia all'imposta dell'arco: 1,52 m); lo stipite superstite conserva le tracce di una scanalatura, probabilmente utilizzata per la movimentazione di una saracinesca verticale di chiusura (figg. 10-11).

La presenza di tale apertura al piano terra della struttura (e non ai piani superiori, come avveniva in genere per le torri isolate) farebbe propendere per l'ipotesi che l'edificio fosse 'nato' contemporaneamente al castello e non fosse invece una torre d'avvistamento ad esso preesistente, come ipotizzato da alcuni studiosi; l'obiezione che questo ingresso possa essere stato aperto in un secondo tempo - cioè al momento dell'inserimento della torre in una fortificazione più ampia - in sostituzione di un accesso posto a quota superiore, è contraddetta dal fatto che esso appare realizzato in fase con la porzione ancora esistente del paramento del perimetrale SO, e non in rottura di muro.

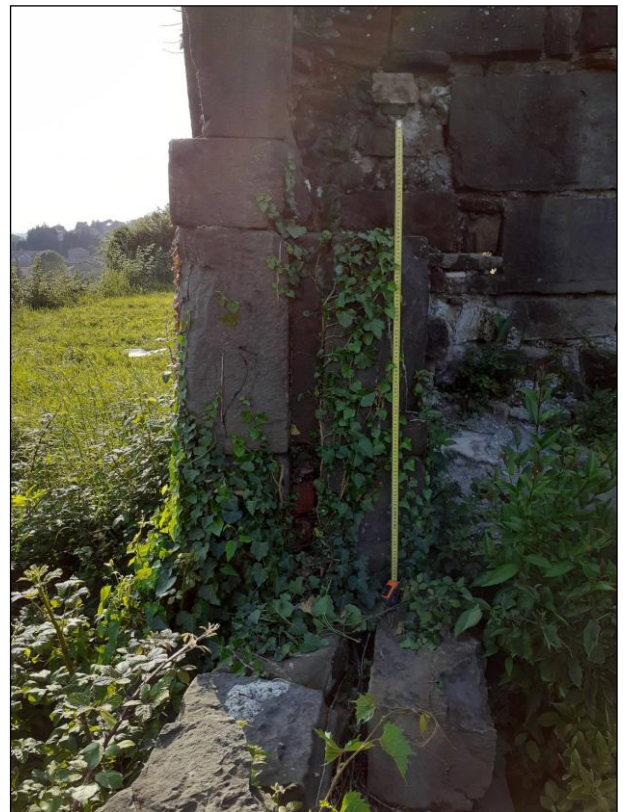
Fig. 11 - Particolare del medesimo stipite, recante una scanalatura probabilmente utilizzata per la movimentazione di una saracinesca verticale, da SE (foto S. Prunerì).

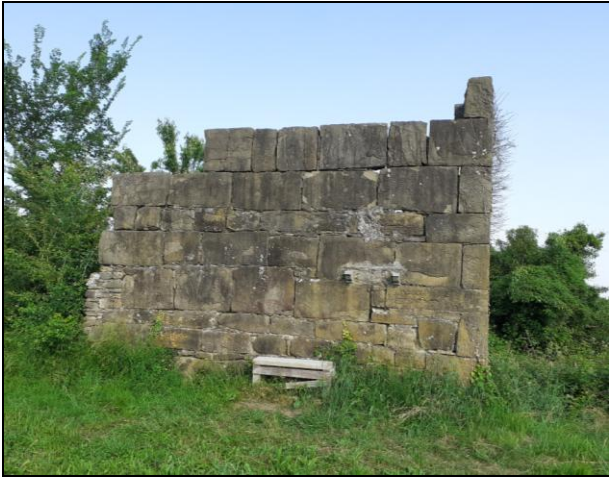
Fig. 12 - I resti del perimetrale NO della torre (foto M. Tremari).

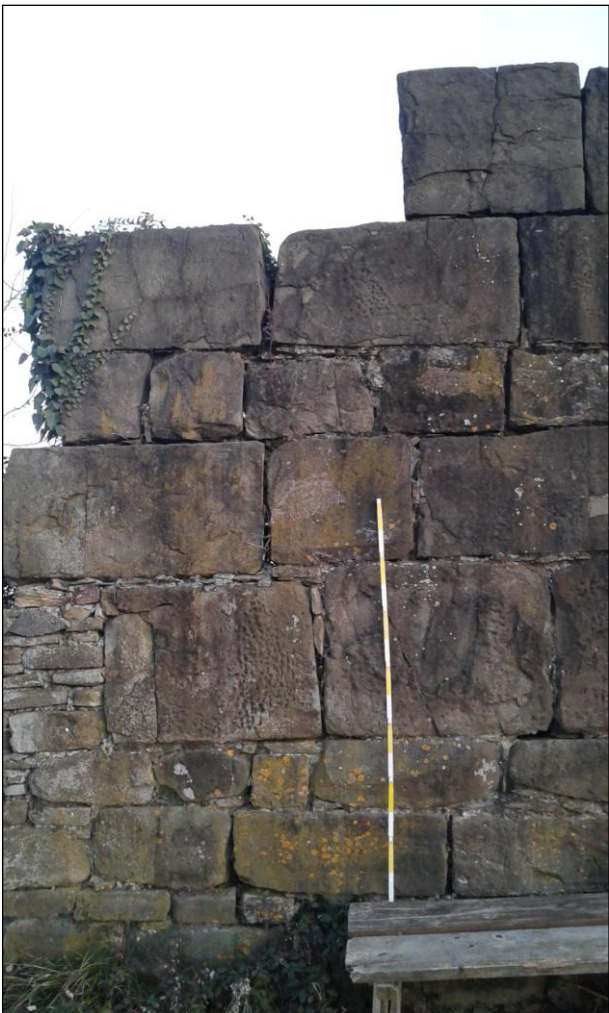
Fig. 13 - Particolare del paramento del perimetrale NO (foto L. Colombo).

Dal punto di vista cronologico le strutture murarie superstiti sarebbero databili, sulla base delle caratteristiche formali del paramento, al XII-XIII secolo.

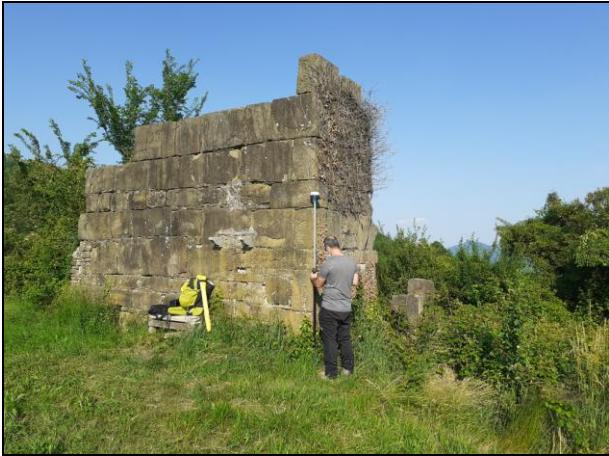
Fig. 16 - La struttura della torre durante il rilievo aerofotogrammetrico e la battuta dei punti di controllo a terra tramite sistema GNSS (foto S. Pruneri).

Per la corretta georeferenziazione del modello tridimensionale e di conseguenza dei suoi dati estrapolati sono stati posizionati sul terreno sei GCP - *Ground Control Point* battuti tramite GNSS rtk e riferiti al sistema di riferimento WGS84 32N, EPSG 32632.

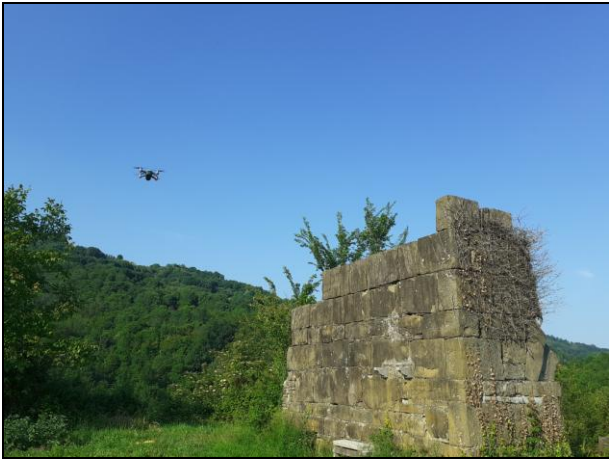
Fig. 17 - Il drone in aria sopra la torre durante la missione di volo (foto S. Pruneri).

Il rilievo aerofotogrammetrico tramite drone sul sito della torre di Tremonte è stato effettuato con un DJI Spark abilitato al volo waypoint tramite apposita app installata sul controller. La finalità del rilievo è stata la creazione di un ortofotopiano georeferenziato ad alta definizione, in modo da localizzare le strutture murarie visibili e, per evidenziare eventuali anomalie morfologiche riferibili a strutture sepolte. Il GSD - *Ground Sample Distance* del fotopiano, ovvero la definizione a terra espressa in cm/pixel, è stato di 1 cm/px, ottenuto tramite un'altezza di volo di 25 m dal terreno e tramite una doppia griglia con sovrapposizione longitudinale e trasversale tra gli scatti dell'80%.

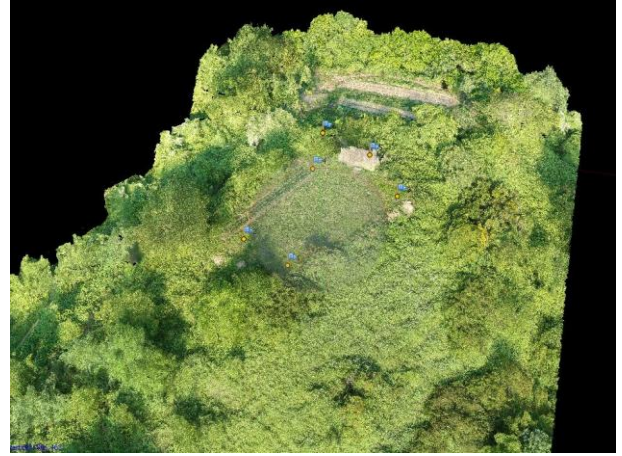
Fig. 19 - Restituzione della mesh tridimensionale dell'area rilevata con applicata la texture fotografica ottenuta (Elaborazione M. Tremari).

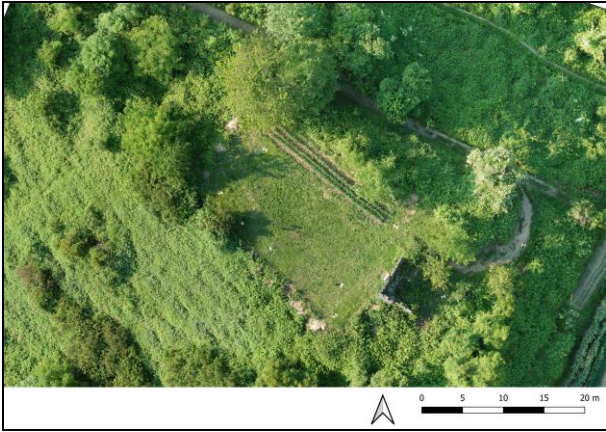
Fig. 22 – Ortofotopiano di dettaglio dell'area rilevata con in evidenza i resti della torre e la spianata ad essa antistante (Elaborazione M. Tremari).

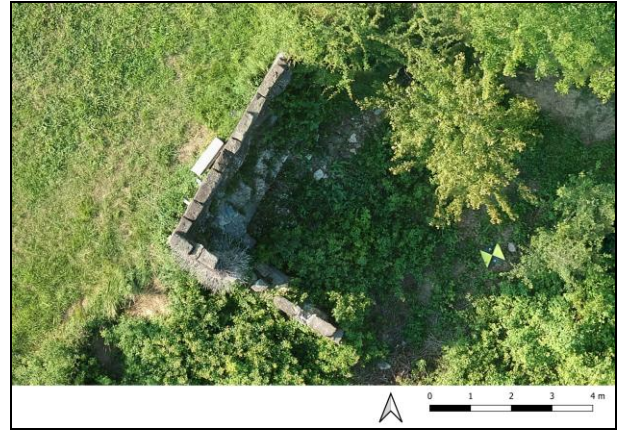
Fig. 23 – Dettaglio dei muri perimetrali della torre, visibili sull'ortofotopiano ottenuto dal rilievo aerofotogrammetrico (Elaborazione M. Tremari).
