ELIANA BERTAMONI (+2017), PIERMASSIMO GHIDOTTI

UN METODO OPERATIVO NELL'ARCHEOLOGIA DELLE CATASTROFI ESEMPI E PROPOSTE

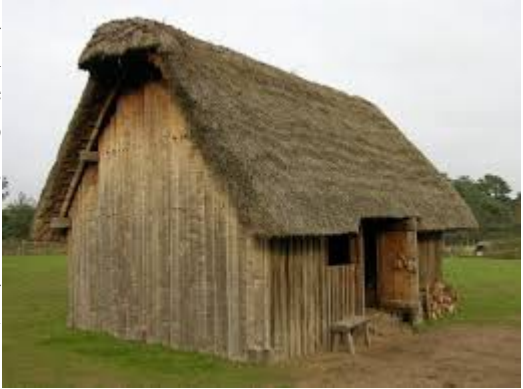
A nord del centro attuale, lungo un terrazzo dell'Oglio, sorgeva l'abitato altomedievale di Piadena, le cui fasi più recenti in laterizio vengono menzionate a partire dal 990 (Arcari 1993) e sono ascrivibili alla rocca che giocherà un ruolo fondamentale nella vita di Matilde.

Il fossato, scavato nella fase più antica ma mantenuto anche in seguito (Brogiolo, Breda 1985), denota un'esigenza difensiva entro la quale si sviluppò uno schema intensivo: gli edifici, a pianta rettangolare, erano impostati su quattro grossi pali angolari, supportati da due mediani, mentre travi orizzontali "dormienti" oltre che solidità fornivano alla struttura elasticità ed adattamento alle sollecitazioni. Le soluzioni adottate sono casa quadrangolare con pali portanti innestati su travi dormienti, modulo individuato anche presso il Battistero di Mantova (Brogiolo 2006) e a Oderzo, in fasi di IX-X secolo oppure ambiente contraddistinto da sei pali verticali lungo i lati maggiori.

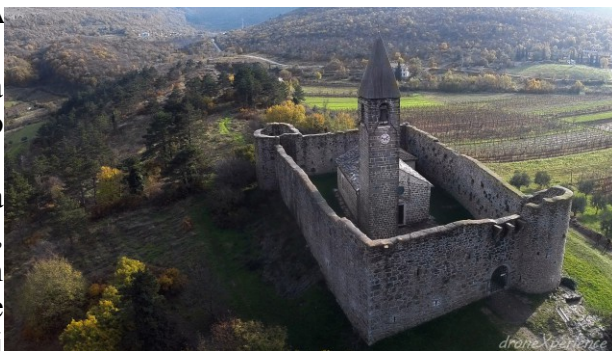
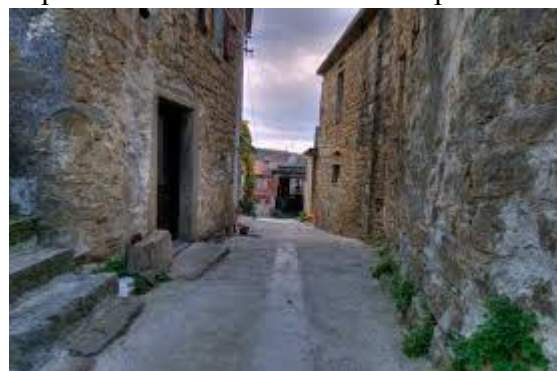
Nei dintorni di Capodistria si è effettuata un'ispezione archeologica alla chiesa di Cristoglie, famosa per gli affreschi della Danza macabra con iscrizioni in glagolitico (Ghidotti 2001). L'ambiente venne edificato nel XII secolo, ma solo tre secoli

dopo fornito di mura difensive a produrre un Tabor, tipico fortalizio istriano. Non sono individuabili indizi di alcuno dei numerosi sismi accertati, dato ribadito dagli affreschi non lesionati.

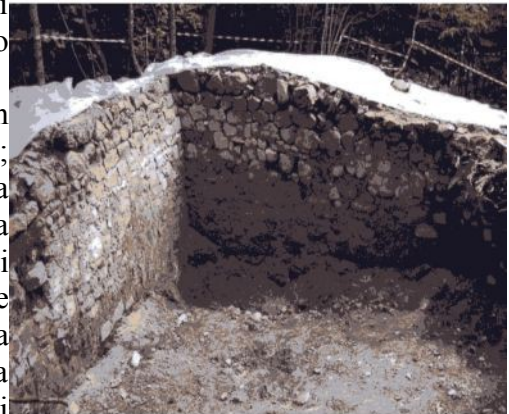
La necessità di approfondimenti portò a scavare un piccolo edificio posto un centinaio di metri ad est della torre; anche questo contesto apparve subito dotato di buona tecnica con spazi distinti, intonacati e dotati di pavimento in argilla cotta periodicamente ramazzata, come testimoniano potenti accumuli addossati all'ingresso esterno: questo appare imponente, con blocchi tufacei squadri e soffittatura parzialmente a volta con impiego della leggera dolomia locale in bozze. Per fornire ulteriore consistenza, i lati d'entrata erano legati da un vespaio interrato costituito da strati ben distinti: ad un primo livello di pietre grosse, ne seguivano un altro paio di granulometria decrescente immersi in abbondante malta.

E' accertato un piano superiore in muratura e una probabile copertura deperibile della quale si sono trovati esigui riscontri carbonizzati. L'agonia degli alzati, seguita l'abbandono, appare lenta e prolungata con crolli differenziati che comprimono sul pavimento la dolomia della volta. Pur se attestati tentativi di riutilizzo come nella torre, la frequentazione si pone ai primi decenni del X secolo, ed è influenzata dall'incombente pericolo di cedimenti, ai quali è presumibile non sia estraneo uno dei numerosi eventi sismici della Carnia: l'intera costruzione subisce un cedimento in senso sud-nord e ovest-est che provoca una devastante torsione dell'ordito, evidente negli intonaci fessurati od esplosi nei punti leganti i muri. La rigidità derivata dalle continue immorsature dell'edificio sono alla base della sua torsione, accentuata da fenomeni erosivi dovuti ad acque meteoriche che seguono la curva di versante.
